УДК 551.4.08 (477.82)

ОЦІНКА ГЕОМОРФОЛОГІЧНОЇ БЕЗПЕКИ БАСЕЙНУ ХРІННИЦЬКОГО ВОДОСХОВИЩА (р. СТИР)

Bonchkovskyi O.S. EVALUATION OF GEOMORPHOLOGICAL SAFETY IN BASIN OF KHRINNYKY RESERVOIR (STYR RIVER)

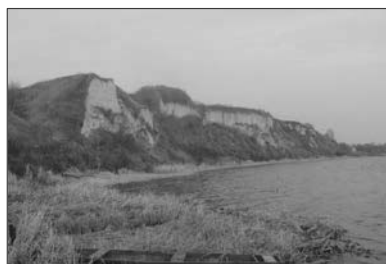
- А – Абразійні береги, складені лесово-ґрунтовою формацією із обвального-осипним шлейфом в основі схилів (с. Боремель);
- Б – Вертикальний блок бузького лесу, що утворить обвал у разі динамічного навантаження (с. Боремель);
- В – Суфозійна лійка в антропогенному зниженні (с. Боремель);
- Г – Ерозійна борозна на схилі надзаплавної тераси (с. Шибин);
- Д – Задернований цирк зсуву (с. Набережне)

крутизни схилів і значного підвищення берега над урізом води (передусім у межах ранньо-середньонеоплейстоценової тераси на території с. Боремель – Набережне) (рис. 1А). Цікаво, що процеси переробки берегів на цій ділянці мали місце до створення водосховища у зв'язку із близьким розташуванням русла до тилового шва тераси. На початку існування водосховища процеси переробки берегів характеризувалися високими темпами, місцями до 10 м/рік. Після повторного наповнення водосховища у межах с. Боремель абразійні та схиліві процеси стабілізувалися у зв'язку із заростанням їх асоціаціями чагарників, а також появою у прибережній зоні щільних гідрофітних угруповань (рогіз широколистяний і вузьколистяний, айр звичайний).

Внаслідок довготривалої переробки берегів у їх основі утворився потужний осипно-обвальний шлейф (рис. 1А), надаючи їм виробленої пологої форми за рахунок руйнування верхньої частини берегів та акумуляції відкладів у прибережній відмілині. В останнє десятиліття процеси абразії затухають.
