Давидов О.В.,
кандидат географічних наук, доцент
Херсонський державний університет
Національний природний парк «Білобережжя Святослава»
svobodny.polet2012@gmail.com
orcid: 0000-0003-2144-9627

**ПРО ДОСЛІДЖЕННЯ МОРФОЛОГІЧНИХ УМОВ БЕРЕГОВОЇ ЗОНИ
УТЛЮЦЬКОГО ЛИМАНУ В МЕЖАХ МІСТА ГЕНІЧЕСЬКА**

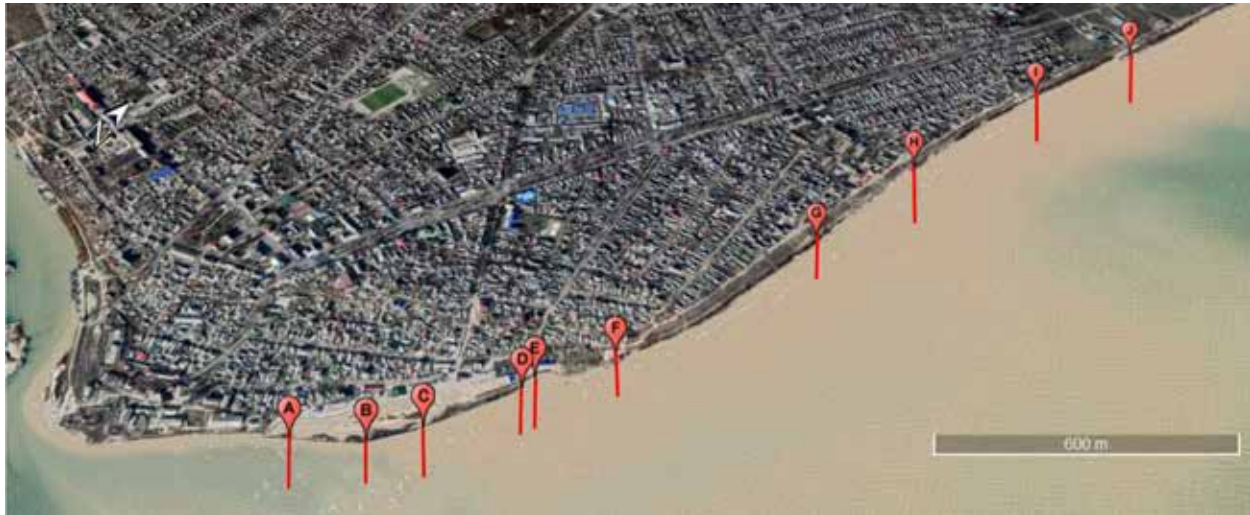
Рис. 2. Просторове розташування геоморфологічних профілів берегової зони Утлюцького лиману в межах міста Генічеська (розроблено за допомогою ресурсу Google Earth)

Під час польових досліджень було закладено та за допомогою GPS-приймача зафіксовано положення 10 геоморфологічних профілів у береговій зоні лиману в межах міста Генічеська (рис. 2).

Місце розташування стаціонарних профілів вибрано залежно від орієнтації ділянок берега стосовно домінуючого хвилювання та характеру типових морфологічних рис берегової зони (Пешков, 2003). У районі «Міського пляжу» міста Генічеська закладено чотири профілі (А, В, С, D), один профіль (Е) закладений у межах незахищеної ділянки берега на північ від бетонного парапету пляжу, ще чотири профілі (F, G, H, E) знаходяться в межах берегозахисного комплексу та один профіль (J) – у районі «стихійної» буни.

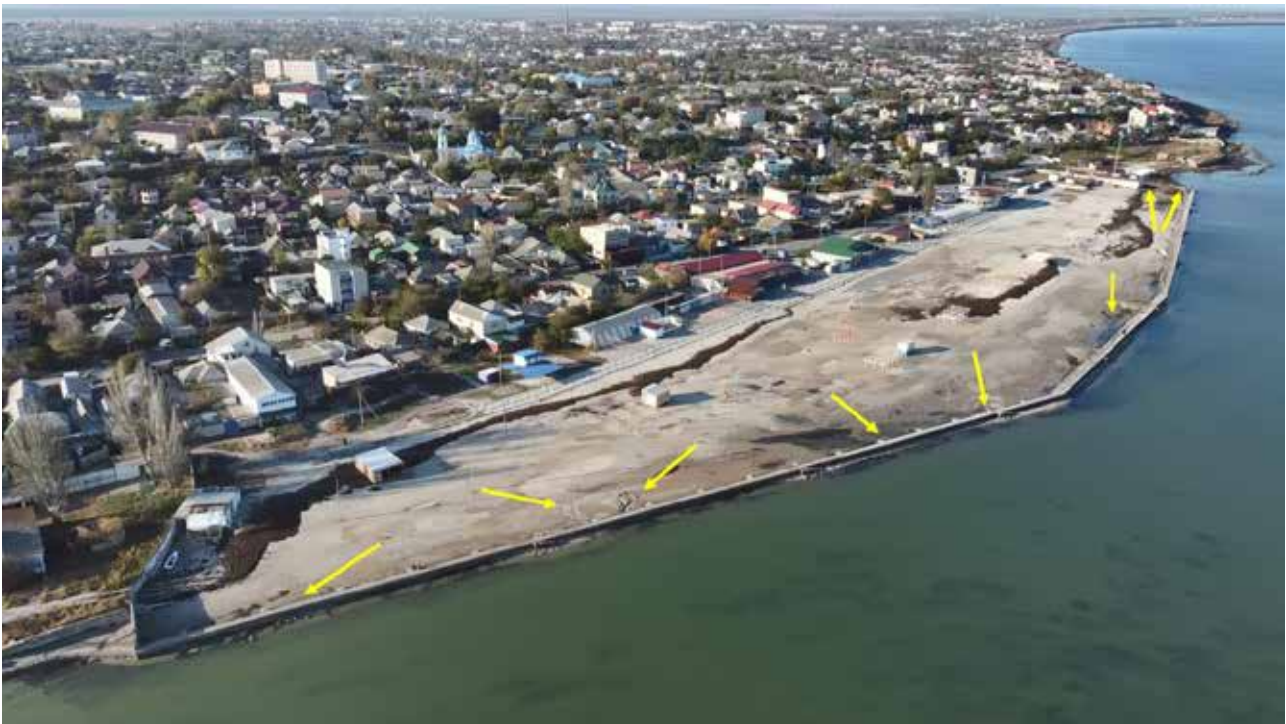
Рис. 3. «Міський пляж», або штучна піщано-черепашкова тераса (жовті стрілки – напрямки руху стокових нагонів вод)

Функціональне призначення тераси полягає у збільшенні площі придатних до рекреації ділянок, у зупиненні абразії та протидії нагонам. Ця штучна споруда складена піщано-черепашковими породами, які відсіпані на поверхню глинистого бенчу. Поверхня тераси спрямована в бік лиману, але її загальний профіль ускладнений улоговинами стоку нагонових вод (рис. 3).

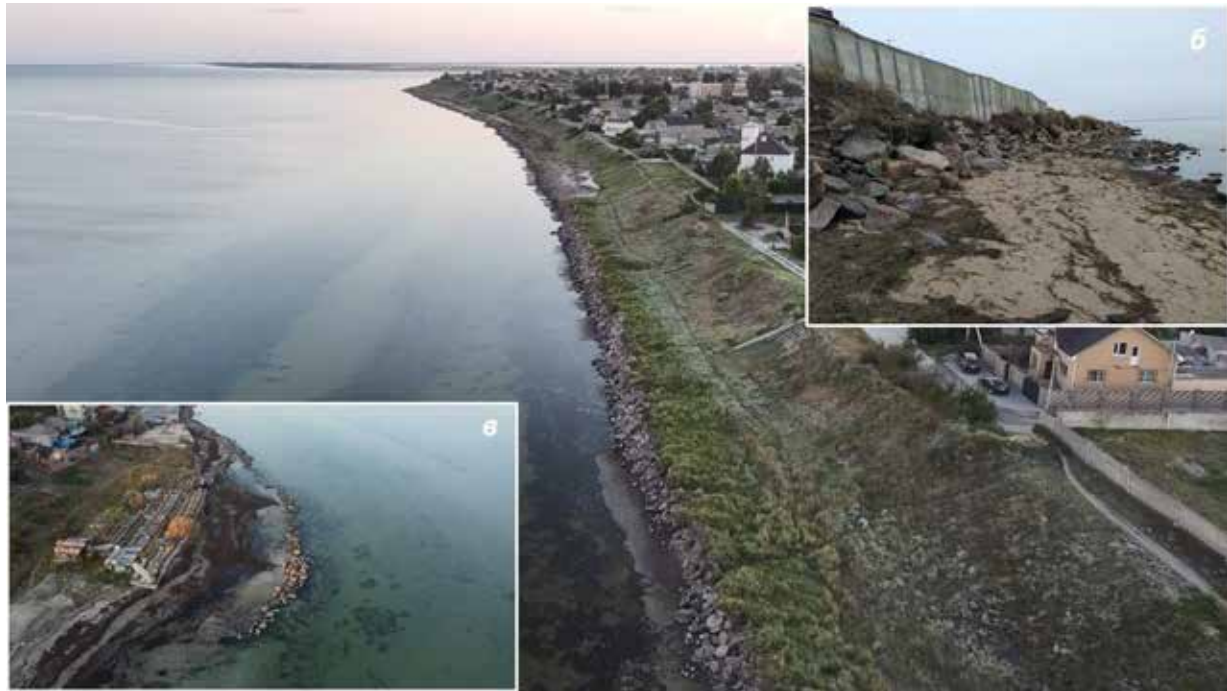
Рис. 4. Берегозахисний комплекс вздовж берега міста Генічеська: а – береговий банкет; б – хвилевідбійна стінка; в – морський банкет (фото О. Давидова)

Берегозахисний комплекс міста Генічеська є сукупністю пасивних та активних берегозахисних споруд, до яких належать морські та берегові банкет, хвилевідбійна стінка та «стихійна» буна (Пешков, 2003; Benassai, 2006) (рис. 4).

Береговий банкет – це повздожня накидка з природного каміння шириною до 3–4 м, яка витягнута вздовж берега довжиною в 1,7 км (рис. 4 а). Призначення банкету спрямоване на гасіння хвильової енергії в районі урізу, уповільнення та припинення абразії. Слід зауважити, що відповідні споруди функціональні лише у разі нагонів незначної забезпеченості. Саме тому на певних ділянках берега за банкетом мають місце абразійні тераси та вертикальні кліфи, що свідчить про їх інтенсивну

Морський банкет з природного каміння шириною до 3 м і довжиною близько 100 м витягнутий вздовж берега (рис. 4 в). За банкетом розташована відокремлена водойма, яка плавно переходить у пляж неповного профілю з хвилевідбійною стінкою у верхній частині.

Хвилевідбійна стінка – це вертикальна залізобетонна конструкція, укріплена з морського боку накидкою з природного каміння, висотою близько 5 м та довжиною до 50 м (рис. 4 б).

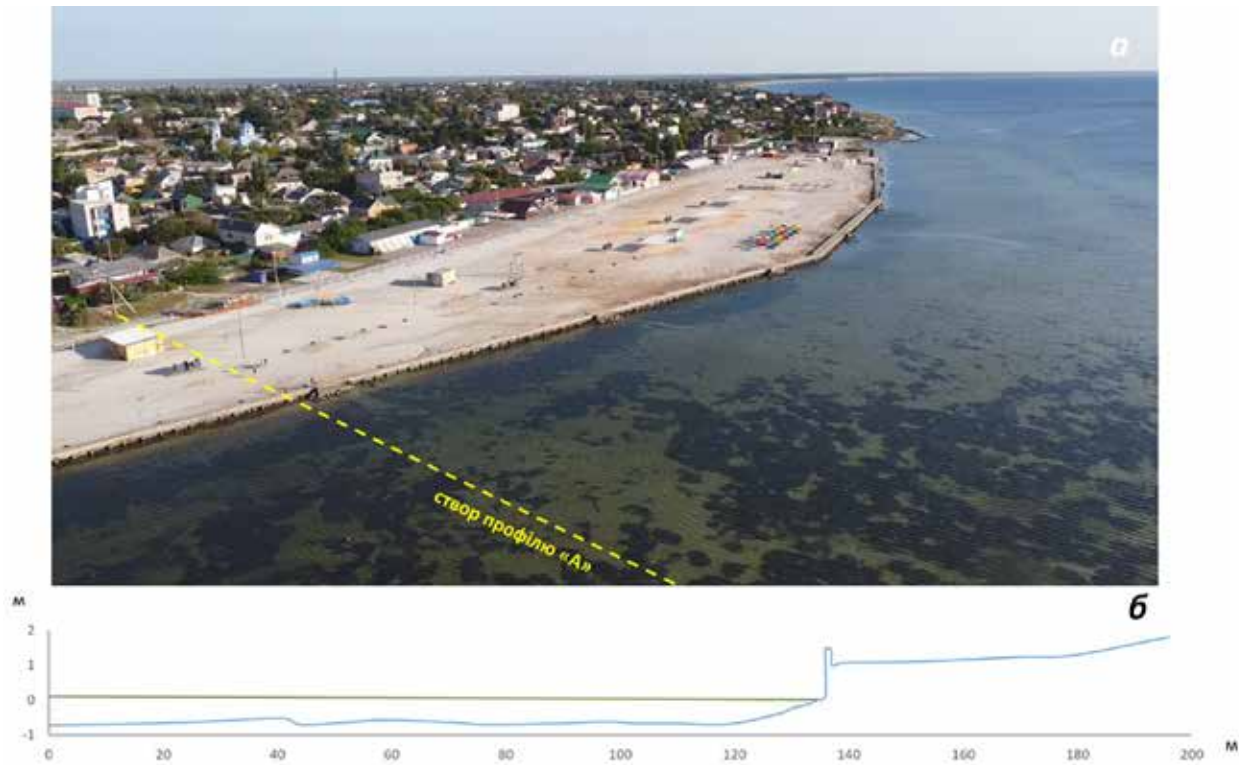
Рис. 5. Профіль «А» берегової зони Утлюцького лиману в межах південної частини «Міського пляжу»: а – просторове розташування; б – геоморфологічний профіль (фото О. Давидова)

Профіль «А» розташований у південній частині «Міського пляжу», його загальна довжина 196 м, з яких 134,2 м знаходиться на підводному схилі та 61,8 м у межах штучної тераси (рис. 5 а).

У межах підводного схилу відповідної ділянки берегової зони виділяється три підводних вали з різними морфометричними та морфологічними параметрами (рис. 5 б). Мористий вал має ширину близько 26 м за висоти над улоговиною + 0,19 м, його профіль асиметричний. Глибина першого міжвального зниження – 0,75 м. Центральний вал має ширину близько 24 м за висоти + 0,14 м, його профіль близький до асиметричного. Глибина другого міжвального зниження – 0,69 м. Прибережний вал має ширину близько 30 м за висоти + 0,07 м, форма асиметрична. До бетонного парапету спрямовується підводна тераса шириною до 30 м.

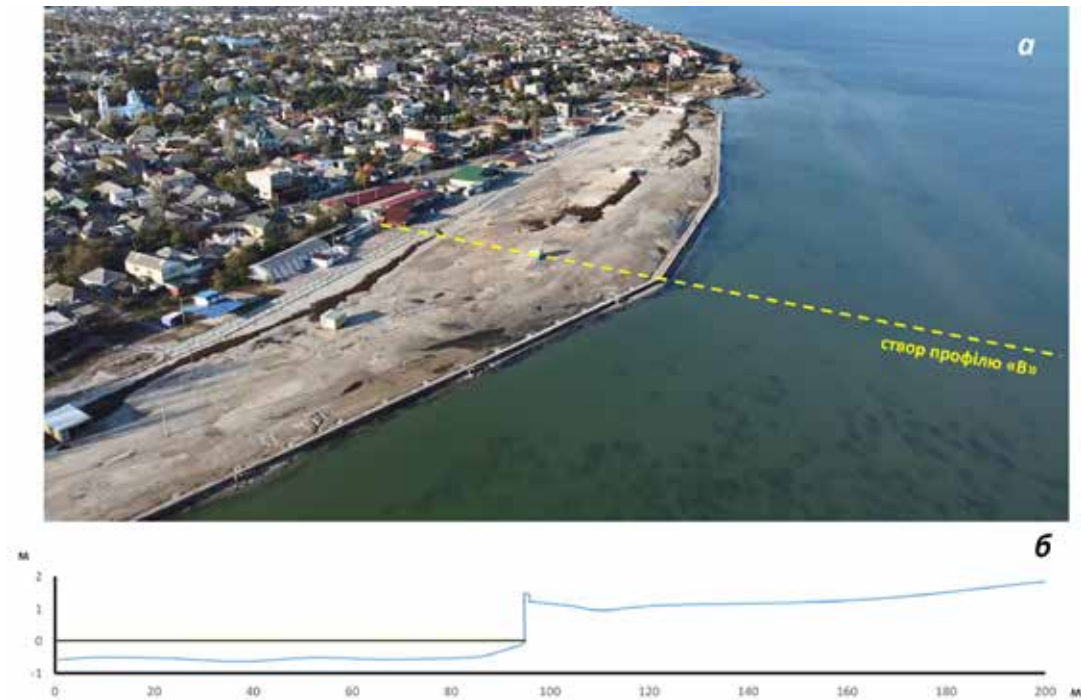
Рис. 6. Профіль «В» берегової зони Утлюцького лиману в межах центральної частини «Міського пляжу»: а – просторове розташування; б – геоморфологічний профіль (фото О. Давидова)

довжина становить 200 м, з яких 94,8 м знаходиться на поверхні підводного схилу, а 105,2 м – у межах штучної тераси (рис. 6 а).

На підводному схилі окреслюються два дуже пологих та не значних за висотою підводних вали. Мористий вал має ширину близько 30 м за максимальної висоти + 0,13 м, профіль валу асиметричний. Глибина міжвального зниження – 0,63 м. Прибережний вал шириною близько 18 м та висотою + 0,04 м, профіль близький до симетричного. Перед залізобетонним парапетом розташована полого підводна акумулятивна тераса (рис. 6 б).

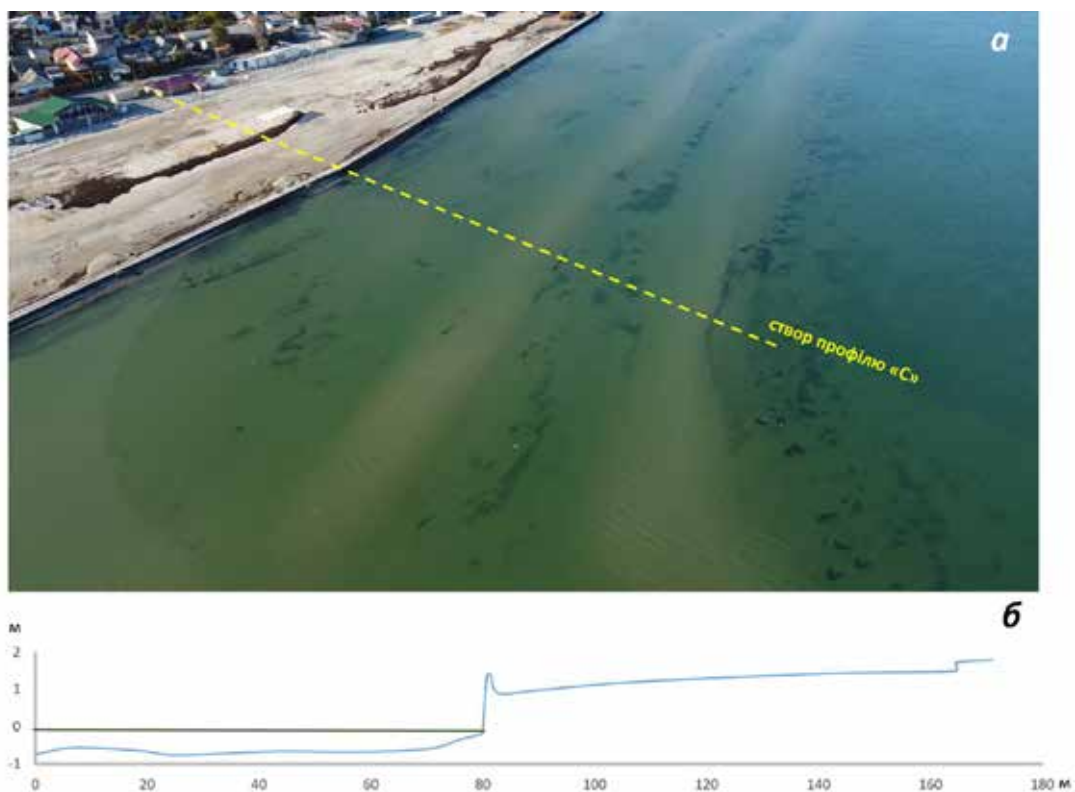
Рис. 7. Профіль «С» берегової зони Утлюцького лиману в межах центральної частини «Міського пляжу» в районі другого кута бетонного парпету: а – просторове розташування; б – геоморфологічний профіль (фото О. Давидова)

схилі, а на поверхні штучної тераси – 91 м (рис. 7 а).

На підводному схилі проявляються два пологих та не значних за висотою підводних вали. Мористий вал має ширину близько 20 м за максимальної висоти 0,18 м, профіль валу асиметричний. Глибина міжвального зниження – 0,73 м. Прибережний вал має ширину близько 18 м за висоти 0,1 м, профіль симетричний. Перед залізобетонним парапетом розташована полого акумулятивна тераса шириною близько 10 м (рис. 7 б).

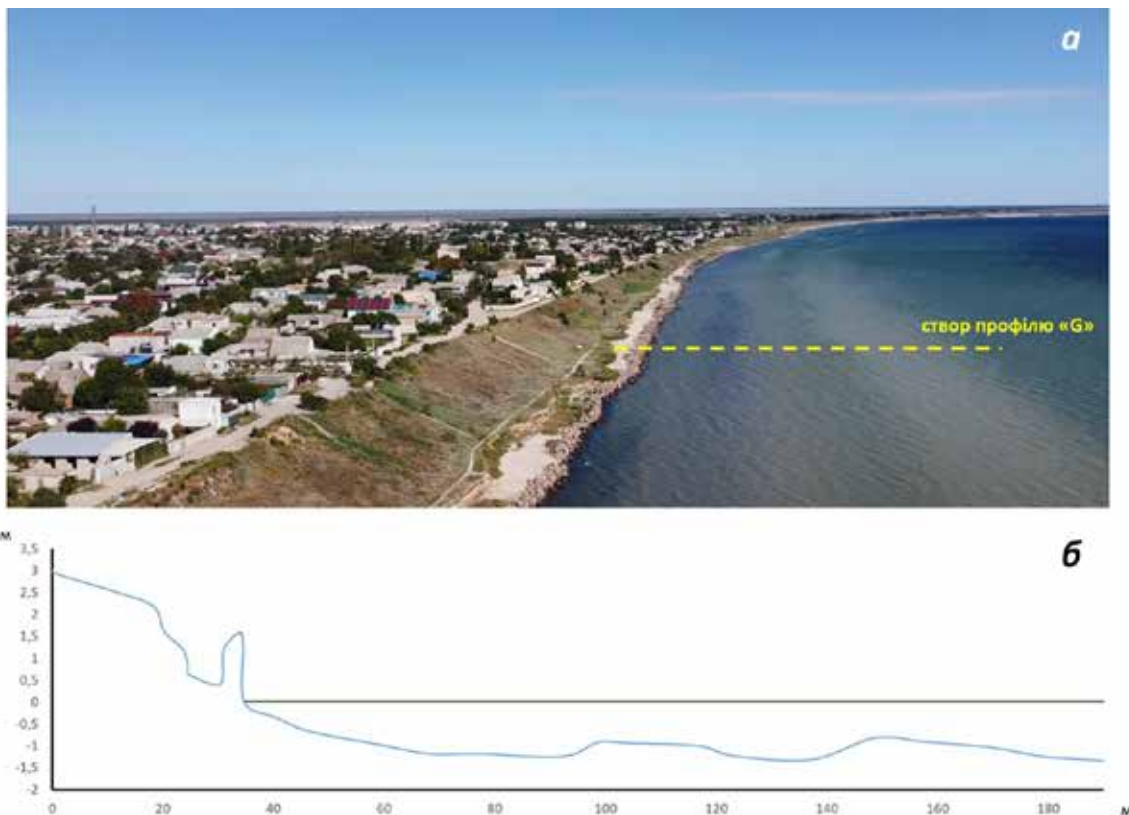
Рис. 11. Профіль «Г» у межах берегової зони Утлюцького лиману: а – просторове розташування; б – геоморфологічний профіль (фото О. Давидова)

Профіль «Г» розташований у 500 м на північ від «Міського пляжу», в районі трикутного перехрестя, його довжина – 190 м, з яких 155,3 м знаходиться на підводному схилі, а в межах суходільного складника – 34,7 м (рис. 11 а).

На підводному схилі проявляються два підводних вали. Мористий вал асиметричної форми має ширину близько 19 м за максимальної висоти + 0,49 м над прилеглою улоговиною. Глибина міжвального зниження – близько 1,31 м. Другий (береговий) вал шириною близько 18 м і висотою + 0,33 м. В межах прирізкової частини профілю виділяється полога тераса. Надводний складник профілю представлений банкетом, абразійною терасою та глинистим схилом (рис. 11 б).

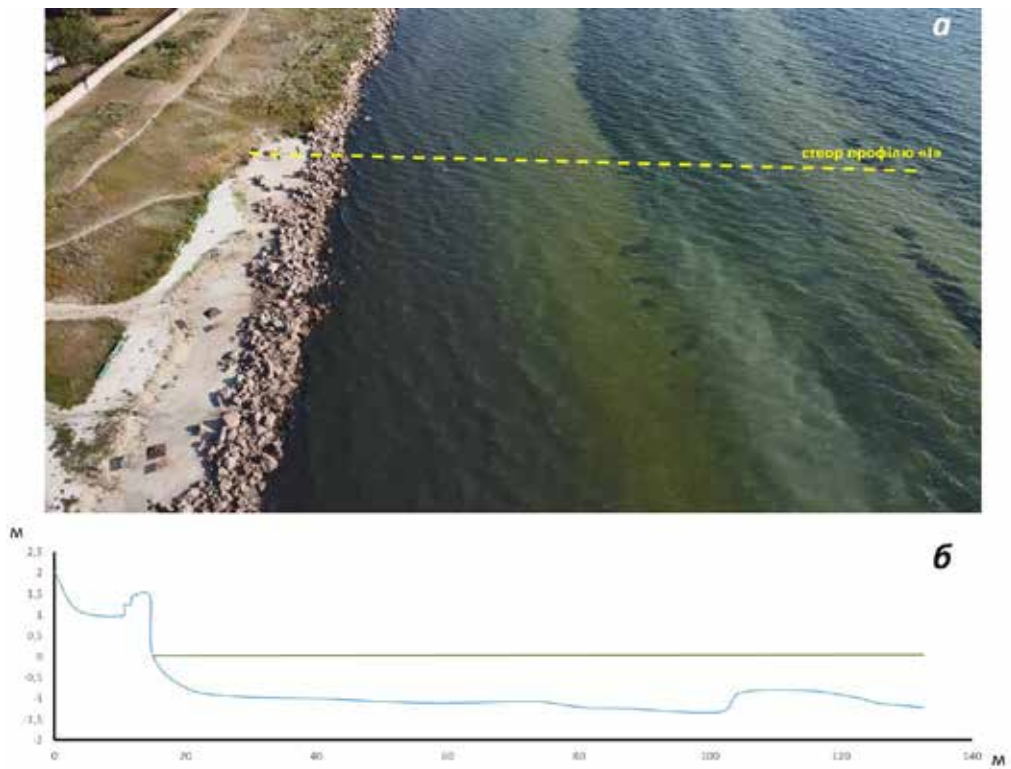
Рис. 13. Профіль «І» берегової зони Утлюцького лиману в межах берегової повздожньої кам'яної накидки біля Генічеського маяка: а – просторове розташування; б – геоморфологічний профіль (фото О. Давидова)

Профіль «І» розташований у межах берегового банкету біля Генічеського маяка, його загальна довжина – 132,6 м, з яких 112,5 м знаходиться на підводному схилі, а в межах кам'яної накидки та піщано-черепашкової тераси – 20,1 м (рис. 13 а).

мальної висоти + 0,3 м над прилеглою поверхнею. Глибина міжвального зниження – близько 1,3 м. Прибережний вал має ширину близько 26 м з висотою 0,08 м. У межах прирізкової частини профілю проявляється улоговина. Надводний складник профілю представлений банкетом та абразійною терасою, поверхня останньої перекрита уламковим матеріалом (рис. 13 б).

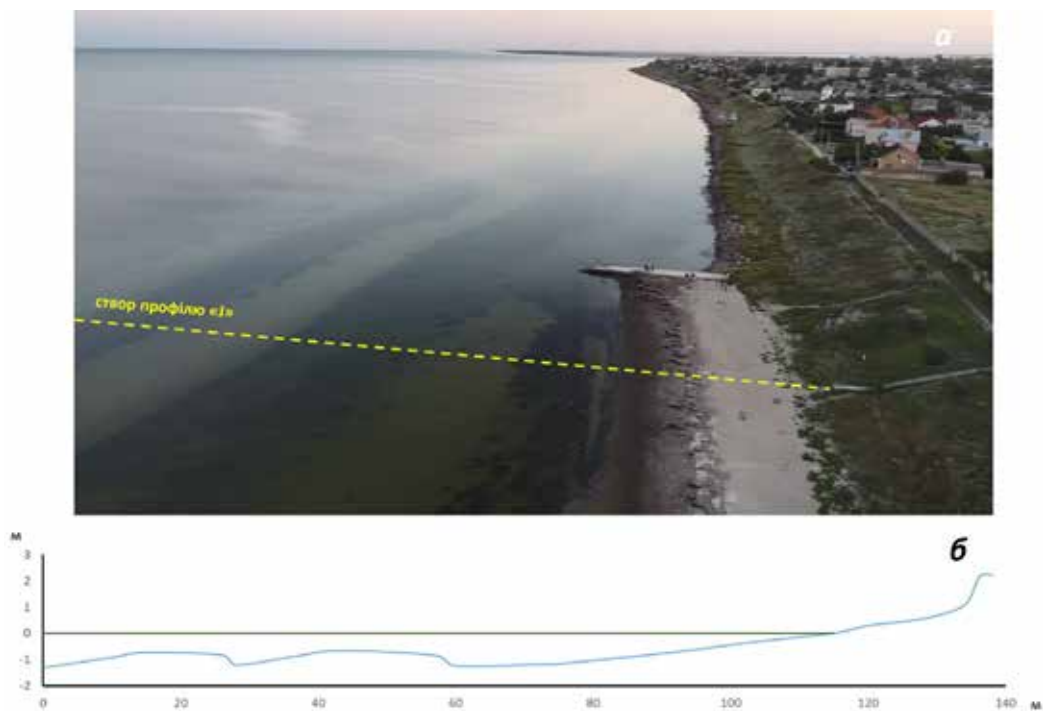
Рис. 14. Розташування профілю «J» в межах берегової зони Утлюцького лиману на північ від берегової повздожньої кам'яної накидки, за «стихійною» бунною, біля бази «Гюнай»

Профіль «J» розташований на північ від банкету, безпосередньо за «стихійною» буною, біля бази «Гюнай». Довжина профілю – 138,2 м, з яких 114,9 м знаходиться на підводному схилі, а в межах тераси – 23,3 м (рис. 14 а).

Глибина міжвального зниження – близько 1,2 м. Прибережний вал має ширину близько 25 м за висоти в 0,27 м. В межах прирізкової частини профілю розташований пляж неповного профілю, його надводний складник розташований на поверхні залізобетонних плит (рис. 14).
